АКТ ОБСЛЕДОВАНИЯ
объекта социальной инфраструктуры к паспорту доступности ОСИ
№ 03.01/2/22-2

1.1 Наименование (вид) объекта: муниципальное дошкольное образовательное учреждение «Детский сад «Солнышко»

1.2.Адрес объекта: 152024, Ярославская область, г. Переславль-Залесский, мкр. Чкаловский, д. 43а

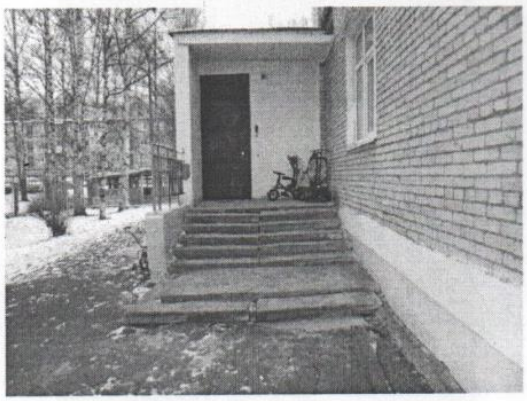
2

2.1	Лестница (наружная)	есть	3, 4	2, 3	ненормативный уклон, ширина проступей и высота подступенков не соответствует требованиям. Ненормативно установлены поручни (высота, конфигурация, горизонтальное завершение). Отсутствие тактильной информации перед началом марша лестницы. Отсутствие контрастной маркировки ступеней.	О, С	Ремонт с устройством лестницы (нескользящее покрытие, широта проступи – 30 см, высота подступенка – 15 см, установка поручней на высоте 0,9м с горизонтальным завершением на 0,3м, установка тактильной предупредительной информации перед маршем, нанесение контрастной маркировки на крайние ступени.	Текущий ремонт

дублированием рельефными знаками	
2.4	Дверь (входная)	есть	1-4	2, 3, 5, 6	Высота порога – 15см, ширина дверного проема – менее 90см. Отсутствует тактильная информация перед дверным проемом.	О, С	Нанести тактильную предупреждающую информацию перед дверным проемом за 0,8м. Организовать преодоление барьеров в виде порога и узкого дверного проема посредством оказания ситуативной помощи.	Текущий ремонт

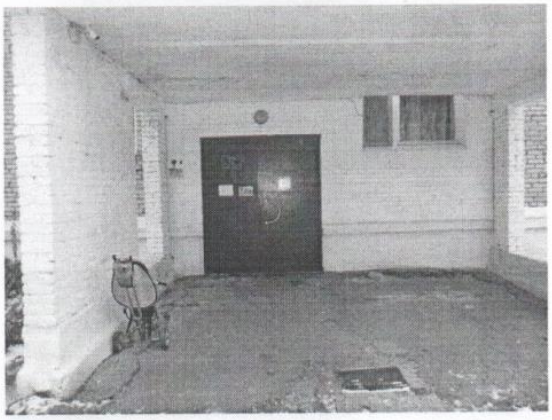
5

2.2	Пандус (наружный)	нет						
2.3	Входная площадка (перед дверью)	есть	1, 2	5, 6	Отсутствует тактильная информация об учреждении. Отсутствуют звуковые и световые сигналы. Отсутствует контрастная полоса перед дверью.	С, Г	Размещение информации об ОСИ над входной площадкой с размерами знаков, соответствующими расстоянию рассмотрения, а также установка информационного табло об ОСИ со стороны дверной ручки на высоте 1,4-1,75м с	Текущий ремонт

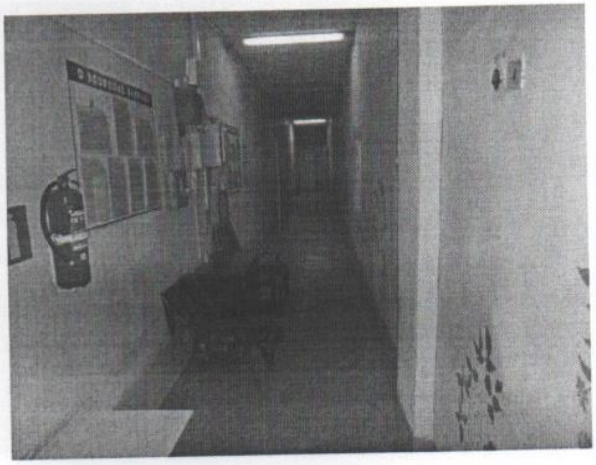
№ п/п	Наименование функционально-планировочного элемента	Наличие элемента			Выявленные нарушения и замечания		Работы по адаптации объектов	
		есть/ нет	№ на плане	№ фото	Содержание	Значимо для инвалида (категория)	Содержание	Виды работ
3.1	Коридор (вестибюль, зона ожидания, галерея, балкон)	есть	9	13	Отсутствие поручней, отсутствие информации на пути движения.	О, С, К	Организовать размещение комплексной системы информации от входа до зон целевого назначения и к санитарно-гигиеническим помещениям. Установка поручней	ТСР
3.2	Лестница (внутри здания)	есть	10, 11, 16, 17	14-17	Нет пандуса. Отсутствуют поручни на высоте 0,9 и 0,7м с двух сторон, отсутствуют тактильные полосы, предупреждающие об окончании	О, С, К	Установка поручней. Нанесение тактильных полос, предупреждающих об окончании перил	ТСР
